ЗАСТОСУВАННЯ ГЕОМЕМБРАНИ SOLMAXHDPE З ПОЛІЕТИЛЕНУ ВИСОКОЇ ЩІЛЬНОСТІ У РАЗІ ВІДНОВЛЕННЯ ПРОТИФІЛЬТРАЦІЙНОГО ОБЛИЦЮВАННЯ ЗРОШУВАЛЬНИХ КАНАЛІВ У ПІВДЕННОМУ РЕГІОНІ УКРАЇНИ

Morozov O.V., Morozov V.V., Kozlenko Y.V. Application of SOLMAXHDPE geomembrane from high-density polyethylene at restoration of antifiltration facing of irrigated channels in the Southern region of Ukraine

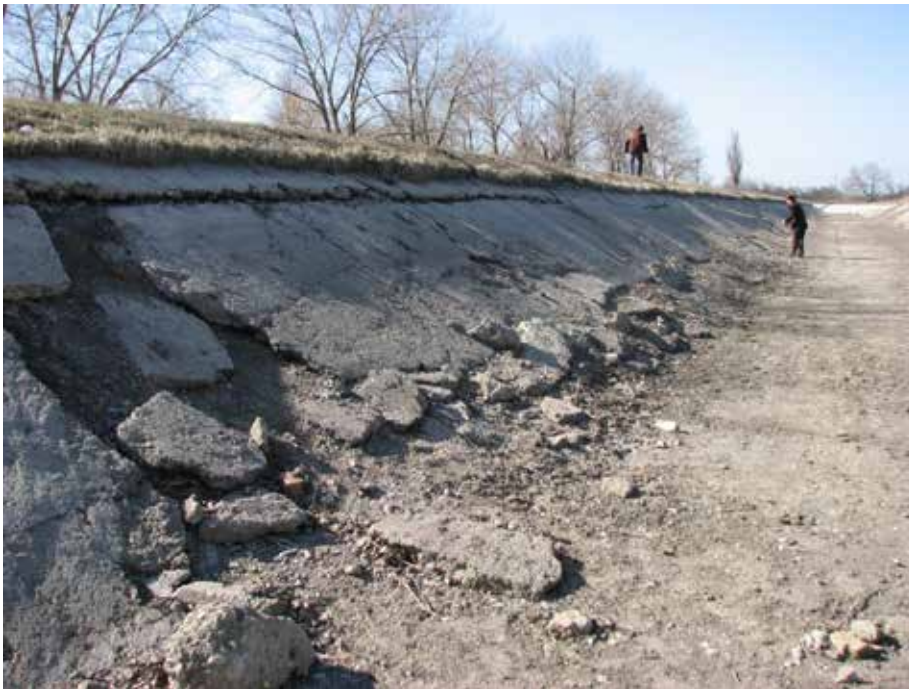
Рис. 1. Технічний стан бетонного облицювання Інгулецького магістрального каналу до виконання ремонтних робіт (фото Є. Козленка)

Виклад основного матеріалу досліджень. Управлінням каналів Інгулецької зрошувальної системи (УК ІЗС) у 2013 році (головний інженер УК ІЗС Є. Козленко) виконано ремонт аварійної ділянки Інгулецького магістрального каналу із застосуванням сучасних полімерних матеріалів, виконаний протифільтраційний екран з геомембрани HDPE (поліетилен високої щільності) Solmax 440-70007 $t = 1$ мм) (рис. 1, 2).

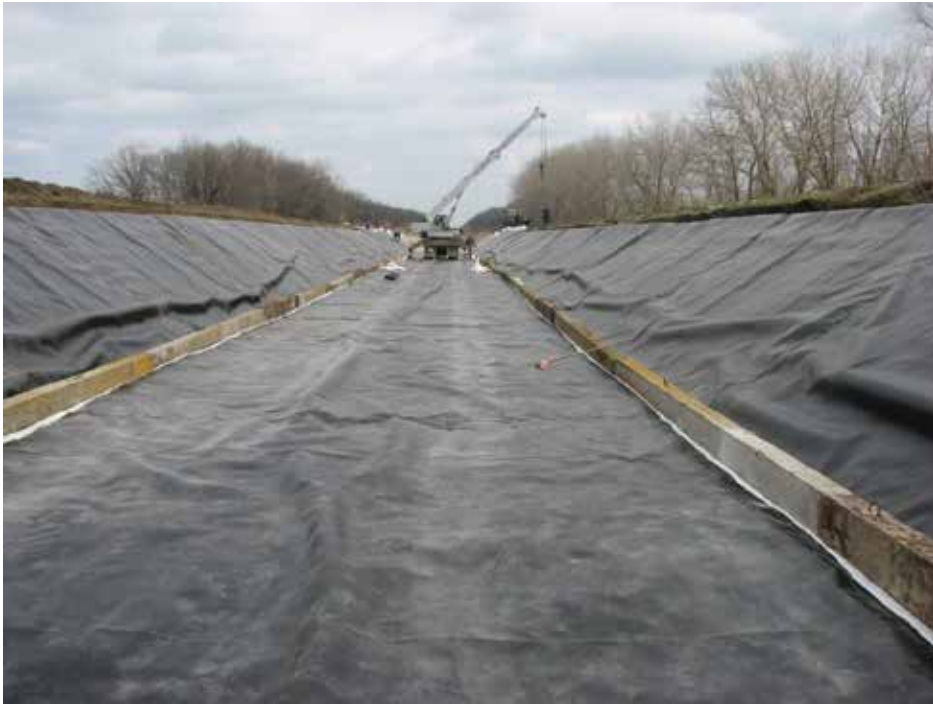
Рис. 2. Технічний стан Інгулецького магістрального каналу після виконання ремонтних робіт (укладання геомембрани) (фото Є. Козленка)

Відпрацьована технологія укладки геомембрани на дно і відкоси магістрального каналу. Геомембрана укладається на вирівняне наявне облицювання із монолітного бетону. Дно каналу було вирівняно шаром піску товщиною 10 см. Екран з геомембрани у верхній частині каналу на довжині 127 м закріплений на заплечиках у зуб, а інші 23 м екрана металевими пластинами до монолітного бетону з використанням дюбелів. На дні каналу протифільтраційний екран був привантажений залізобетонними опорами з поперечним перерізом 300 мм x 200 мм, вужчою площиною до низу. У місцях привантаження екрана для захисту геомембрани від механічного пошкодження було використано геотекстиль.

- екран з поліетиленової геомембрани перебуває у задовільному (проектному) стані;
- пориви і розгерметизація швів відсутні;
- просадок і поривів екрана по всьому периметру дослідної ділянки каналу не спостерігається;
- аналіз динаміки рівня ґрунтових вод по двох створах показав, що положення кривої депресії у першому створі на дослідній ділянці каналу, де укладено протифільтраційне покриття з геомембрани, знаходяться нижче ніж у другому створі на ділянці каналу з наявним облицюванням, що свідчить про ефективність проведених протифільтраційних заходів [4].
